Prüfbericht **Kopie** Nr. 416579

Prüfauftrag: **Qualitätsprüfung einer Rohrrinnenbeschichtung gemäss der
Vorschrift W/TPW 158 des SVGW, Postfach 658, 8027 Zürich**

Prüfobjekt: **Modellrohrbaum mit Rohrrinnenbeschichtung**

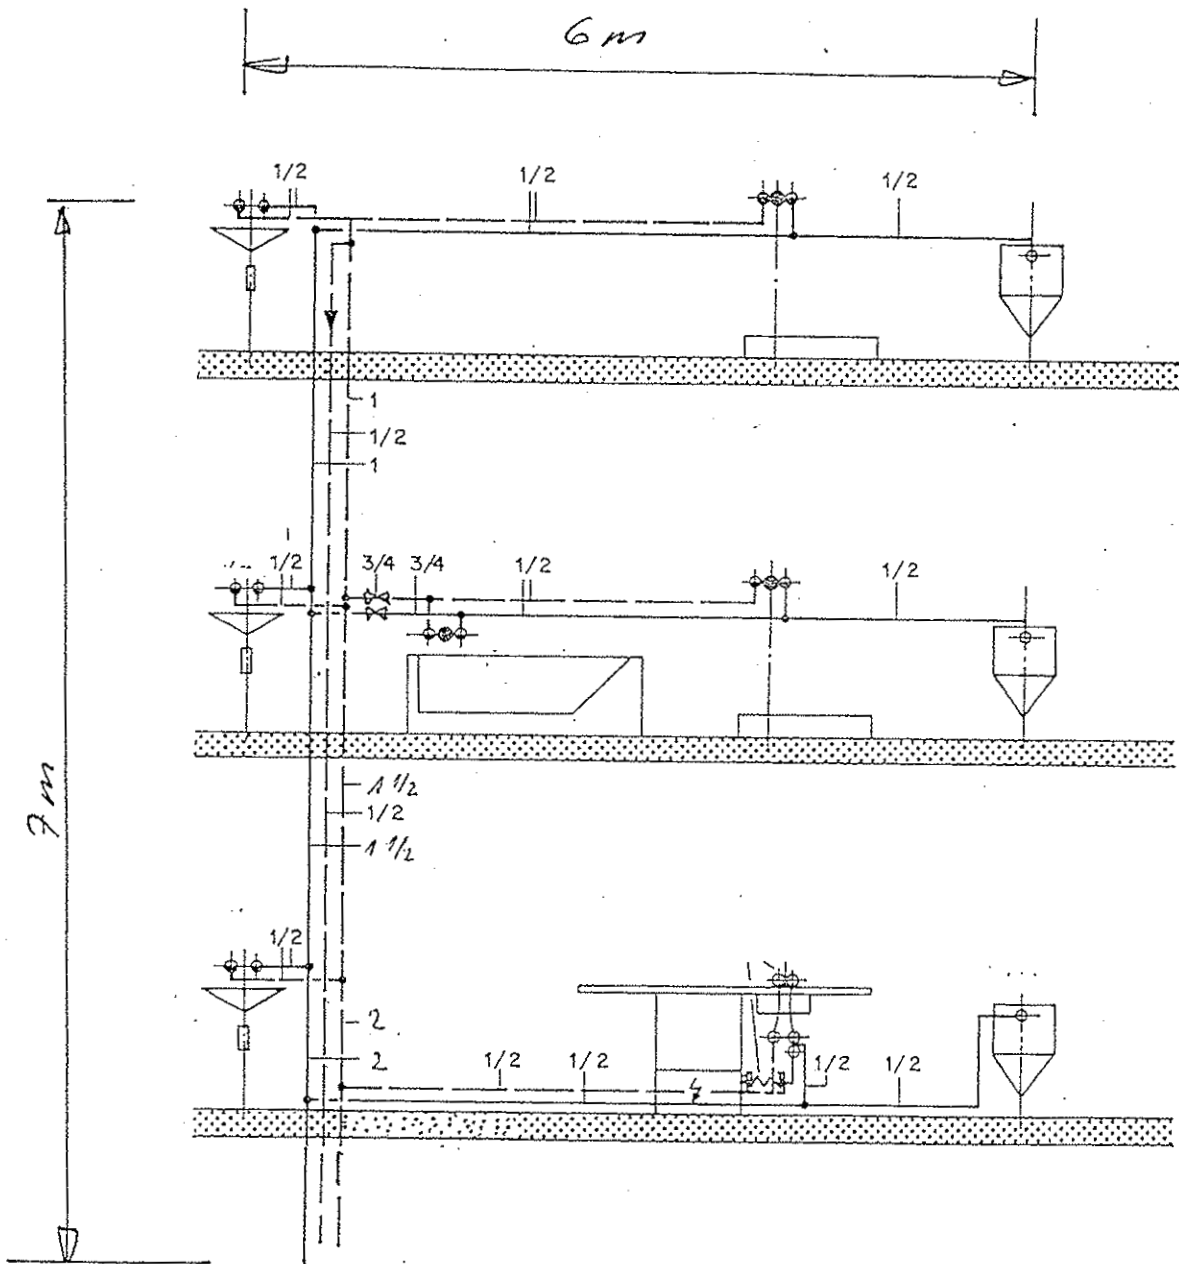
Prüfbaum Hausinstallation

Für die visuelle Beurteilung der beschichteten Rohrrinnenflächen wurden vom Prüfbaum ausgewählte Rohrstücke herausgesägt und in Längsrichtung aufgeschnitten. Auf dem Plan im Anhang sind die Stellen, an denen Rohrproben entnommen wurden, markiert. Getrennt wurden alle Proben mit einer Kennzeichnung versehen (siehe Tabelle)
